東日本大震災による管更生工法への 影響に関する追跡調査

一般社団法人 日本管更生技術協会 藤崎英司

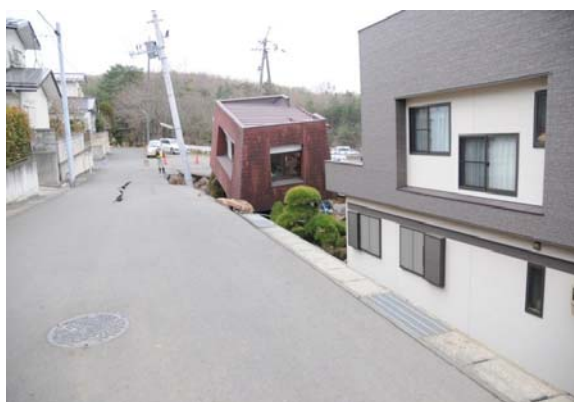
I. 福島県調査箇所 [12 スパン (約 500m)] … 異常なし

写真 1 調査箇所周辺

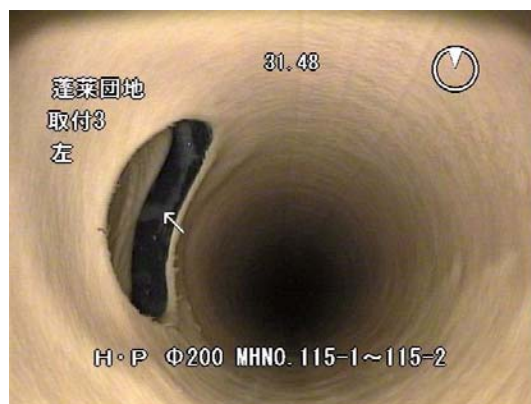
写真 2 管内状況 (本管取付管一体化更生)

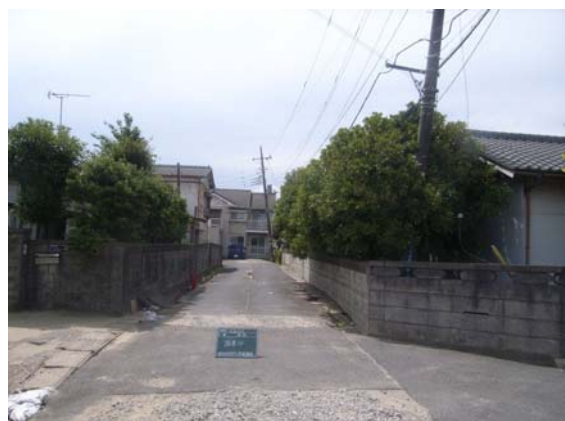
II. 茨城県 A 区画調査箇所 [4 スパン (約 150m)] … 異常なし

写真 3 調査箇所周辺

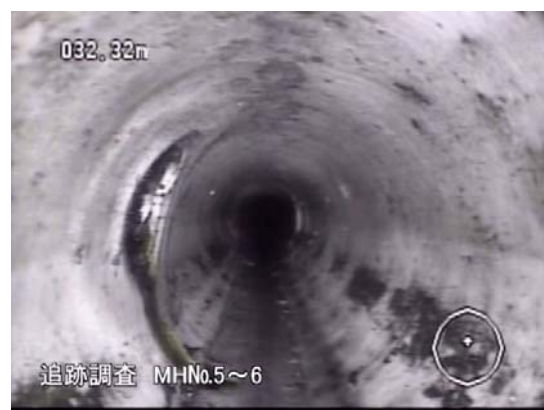
写真 4 管内状況 (本管取付管一体化更生)

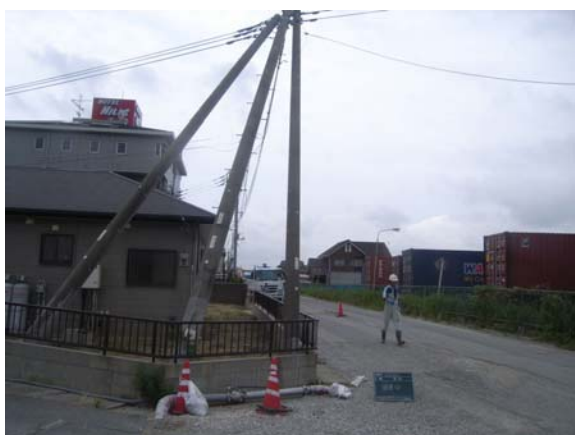
写真5 周辺調査箇所

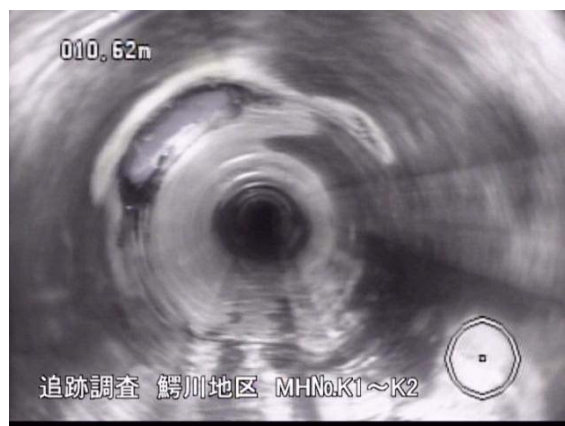
写真6 管内状況 (本管取付管一体化更生)

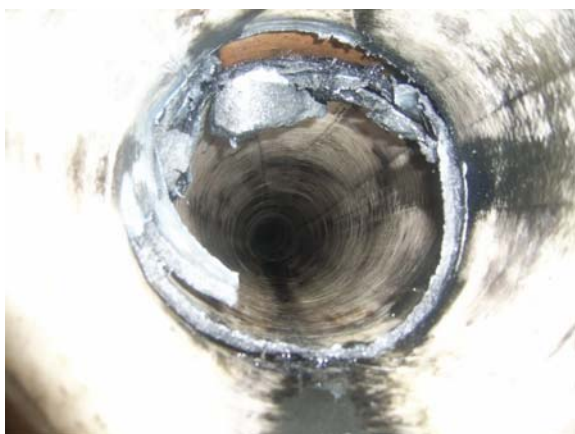
1. 破断 1箇所 … 管口から約 30 cmの箇所で全周破断

写真7 破断箇所

写真7は破断部分の写真である。管口から約30cmの所で全周に渡って更生材が破断している。原因は、周囲の液状化による人孔の隆起の影響だと思われる。図1は破断が発生した部分の概略図である。既設人孔は3号の特殊人孔で、すぐ近くに埋設された2m角のボックスカルバートの水路の地表部は50cm近く隆起していた。更生管路の管口部が人孔の隆起する力をまともに受けて破断したと考えられる。

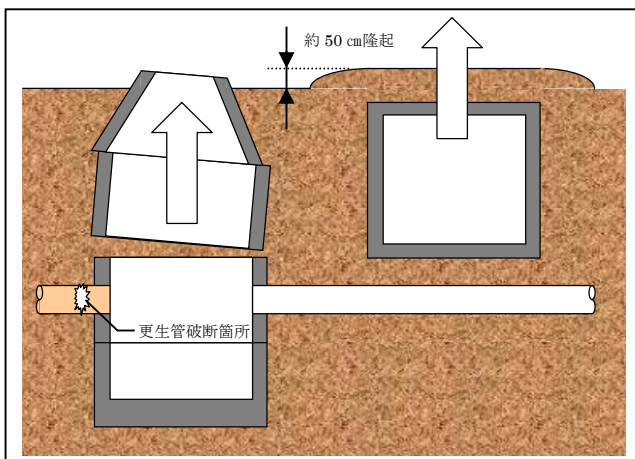
図1 破断箇所概略図

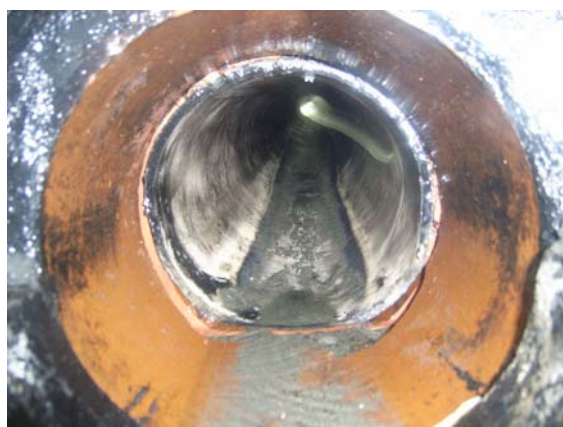
2. 既設管露出 7箇所 … 管口から最大約 20 cmの既設管が露出

写真8 本管管口部の既設管露出

写真8は、同じB区画内の更生管の写真である。7箇所写真のように既設管が露出している箇所が確認された。最大で20cm近く既設管が露出していた。周辺の道路舗装面が破壊され(写真9)、人孔間の延長が伸びていたことから管口部の既設管の露出は、地震による流動化に伴い人孔自体が大きく移動したため発生したと推測される。

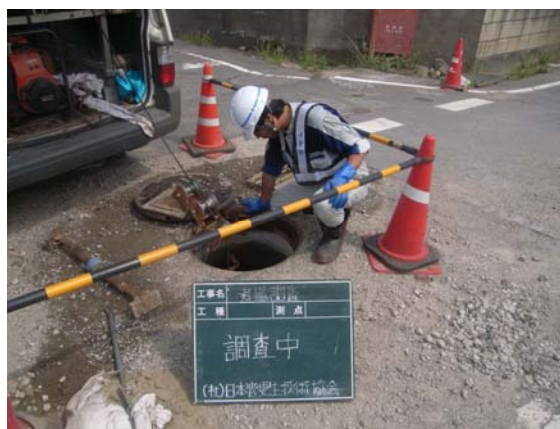
写真9 調査箇所周辺

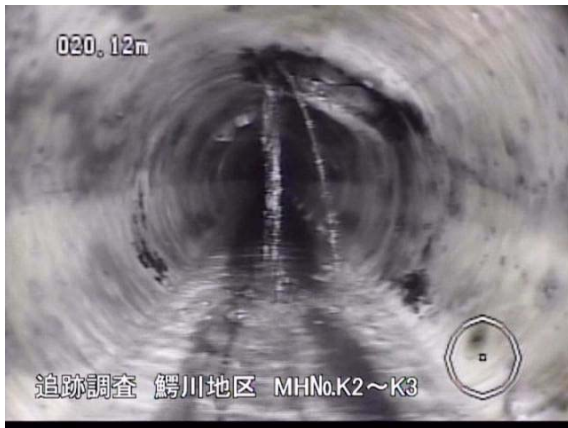
写真10 浸入水状況 (本管のみ更生)

写真10・11は、同じ区画の浸入水の写真である。これは、本管更生を行ったスパンで取付管更生を行っていない箇所からのものであり、3箇所確認された。更生管の破損等によるものではないが、本管と取付管と更生管が一体化していないため浸入水が発生している。この取付管の埋設されている周辺が地盤沈下を起こしていることから地震時には、浸入水と共に土砂の引込も発生したと推測される。

今回の地震では、下水道施設の構成物が破壊もしくは部材毎に分離する事で、浸入水や土砂の流入等が発生し、下水道の機能低下が発生した。こうした被害を防ぐために既設の管路施設を一体化した構造物にする事が重要である。管更生は、その一体化を可能とする技術である。本管や取付管のみ単独での管更生ではなく、本管と取付管を一体化する事でその効果を最大限に発揮し、管路施設の耐震性は大きく向上させる事が出来る。今回の調査では、本管と取付管の一体化部分には全く問題がなく、一体化部分の信頼性がまた一つ実証されたといえる。今後も管路施設の一体化の重要性を広く訴え、管更生という技術がより多く普及するために調査研究を継続していく所存である。

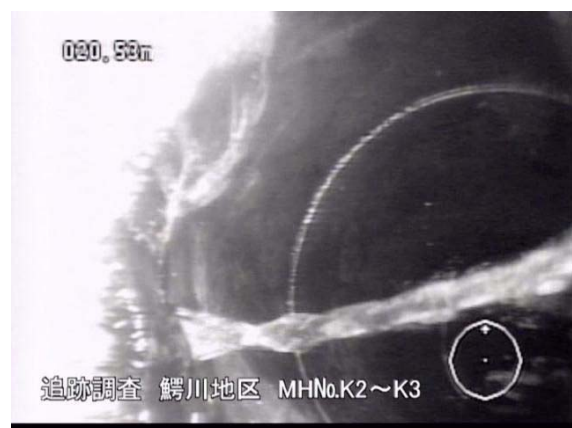
写真11 管口部側視状況 (本管のみ更生)
