実管を使用した下水道管路耐震実験

社団法人 日本管更生技術協会 畑中光司

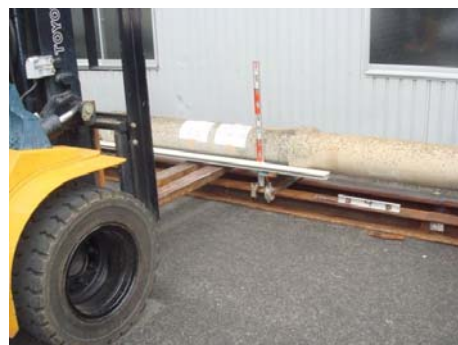
地震動（最大振幅 200mm）試験状況

長さ15mの試験体の中心部を上下させ、最大振幅200mmで地震動を発生させた試験（約50回の振動）で、検体（CIPP）に異常はみられなかった。又、管口でのCIPP（更生管）の抜出しも発生しなかった。レベル2での屈曲角の計算値である $0^{\circ} 2' 38''$ をはるかに上回る屈曲角 $1^{\circ} 31' 39''$ を有する地震動に耐えることを確認した。又、更生管屈曲試験長さ30mの試験結果で、変位量300mm、屈曲角 $2^{\circ} 17' 31''$ 、0.03Mpa漏水試験でも漏水なし、TVカメラ調査でも異常はみられなかった。抜出しもみられなかった。この結果から液状化（シミュレーション）による沈下（L=30m,300mm）が発生した場合であってもCIPPには十分耐えることを確認した。許容範囲に十分耐えることを確認したので、終極についても確認した。

本試験によりCIPP（更生管）の耐震性を確認した結果、地震動に対する耐震性は、レベル2の地震で発生する振幅の40倍の振幅での試験を実施した結果、CIPP(更生管)には漏水クラック等の異常は全くみられなかった。

又、管端部でのCIPP(更生管)の抜け出しの発生は観測されなかった。本耐震の検証試験は当初計算で予測した管端部での抜出しは無く、又レベル2の地震動で発生する振り幅の45倍の振幅で振動させてもCIPP（更生管）に何ら異常は見られなかった。

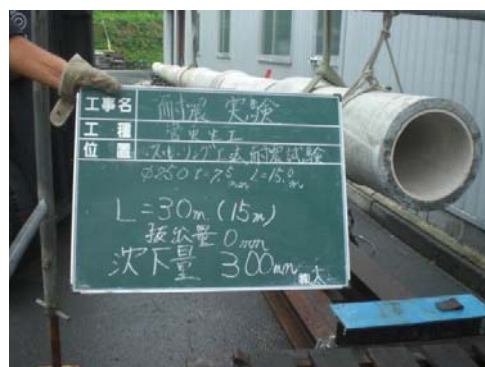
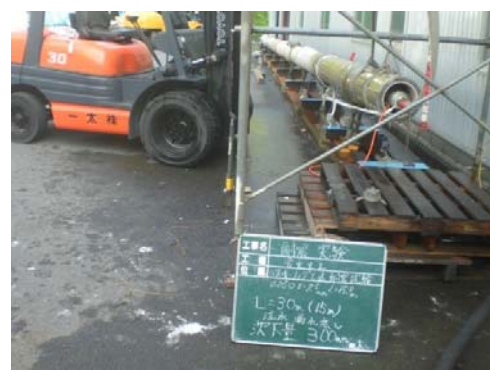
漏水拔出し試験

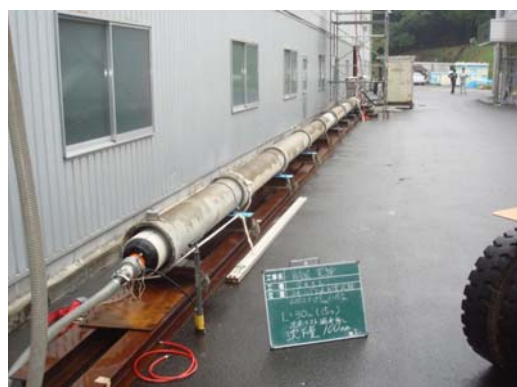
許容及び終極屈曲角試験

NO	変位量 (mm)	屈曲角 2θ	屈曲角 θ	抜出し量 →下	抜出し量 ←上	注水テスト 0.03Mpa漏水状況	CIPP 状況
1	100	$1^{\circ} 31' 40''$	$0^{\circ} 45' 50''$	0	0		変化なし
2	200	$3^{\circ} 3' 18''$	$1^{\circ} 31' 39''$	0	0		変化なし
3	300	$4^{\circ} 56' 54''$	$2^{\circ} 28' 26''$	0	0		変化なし
4	400	$6^{\circ} 6' 20''$	$3^{\circ} 3' 10''$	0	0	H=370mmで漏水	370mmで漏水
5	500	$7^{\circ} 37' 40''$	$3^{\circ} 48' 50''$	(0)	(0)		410mmで破断

許容屈曲角	$5^{\circ} 38' 54''$	h370mm
終極屈曲角	$6^{\circ} 15' 28''$	H410mm
